## Механизмы разрушения в гетероструктурах InGaN/GaN под действием сильноточного электронного пучка

## Destruction mechanisms in InGaN/GaN heterostructures under high current electron beam action

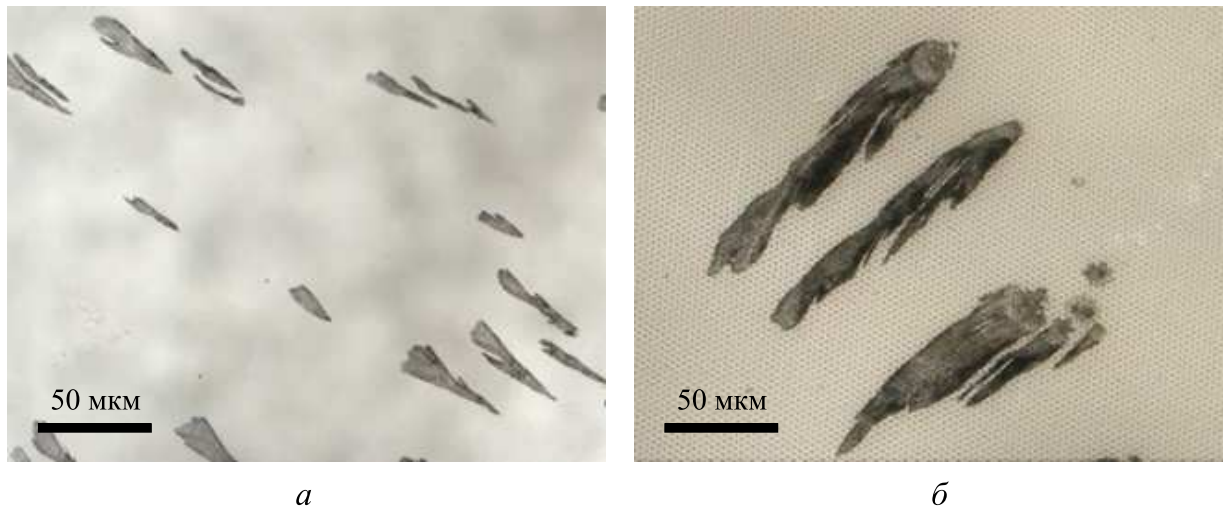
Рис. 3: Фотографии микроразрушений двух светодиодных структур, в которых регистрировалось стимулированное излучение InGaN-квантовых ям [15], после 100 импульсов облучения СЭП при  $H = 0.25$  Дж/см<sup>2</sup>.

Формы разрушений в образцах с текстурированной поверхностью сапфировой подложки, в которых наблюдалась стимулированная люминесценция InGaN/GaN-квантовых ям и GaN при достижении плотности энергии СЭП порогового значения [15], имеют протяженный характер и преимущественно общее направление (рис. 3).

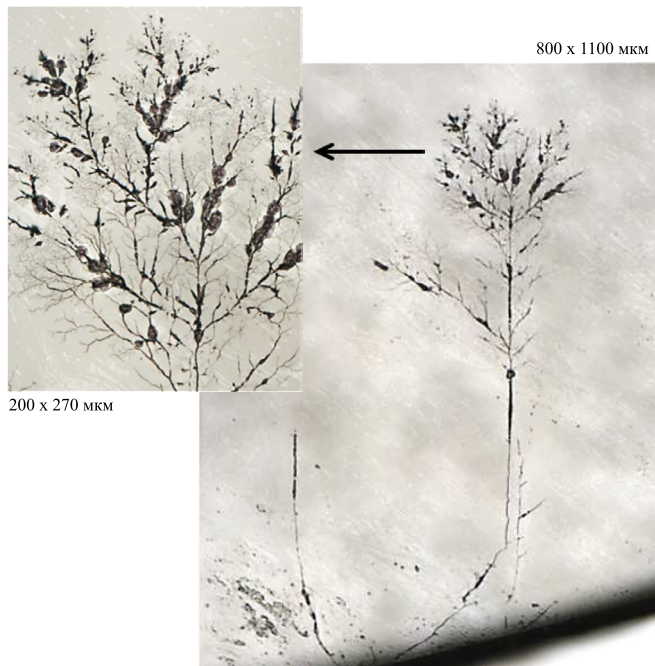
Рис. 5: Фотография разрушений, напоминающих фигуры Лихтенберга, образующихся в эпитаксиальных слоях GaN при облучении СЭП ( $H \sim 0.2$  Дж/см<sup>2</sup>). На вставке — увеличенная фотография «дерева разряда».

личные приемы, например, прерывание роста GaN для нанесения слоя-маски SiN и последующее доращивание GaN. В настоящей работе исследована морфология разрушений эпитаксиальных слоев GaN с различной плотностью дислокаций. Обнаружено, что при облучении GaN электронным пучком с плотностью энергии  $H \sim 0.2$  Дж/см<sup>2</sup> в образце с наибольшей плотностью дислокаций  $\sim 10^9$  см<sup>-2</sup> (при отсутствии слоя SiN) наблюдались как локальные микроразрушения (рис. 4), так и разрушения, напоминающие фигуры Лихтенберга (рис. 5).

Фигуры Лихтенберга, как правило, образуются в полимерах (полиметилметакрилат, полиэтилен, винипроз

и др.) в результате инициирования электрического пробоя при облучении СЭП с плотностью энергии  $H \sim 0.2$  Дж/см<sup>2</sup>. Отметим, что в образцах, имеющих слой-маску SiN, которая уменьшает плотность дислокаций до  $\sim 10^8$  см<sup>-2</sup>, микроразрушения отсутствуют при одинаковых условиях облучения образцов СЭП. Вероятно, что электрический пробой является структурно чувствительным и развивается только в образцах GaN с повышенной плотностью дислокаций.
